Estructuras sismorresistentes en el virreinato del Perú: Las bóvedas de Quincha en las principales iglesias de Trujillo

Seismic-resistant structures in the viceroyalty of Peru: Quincha vaults in the main churches of Trujillo

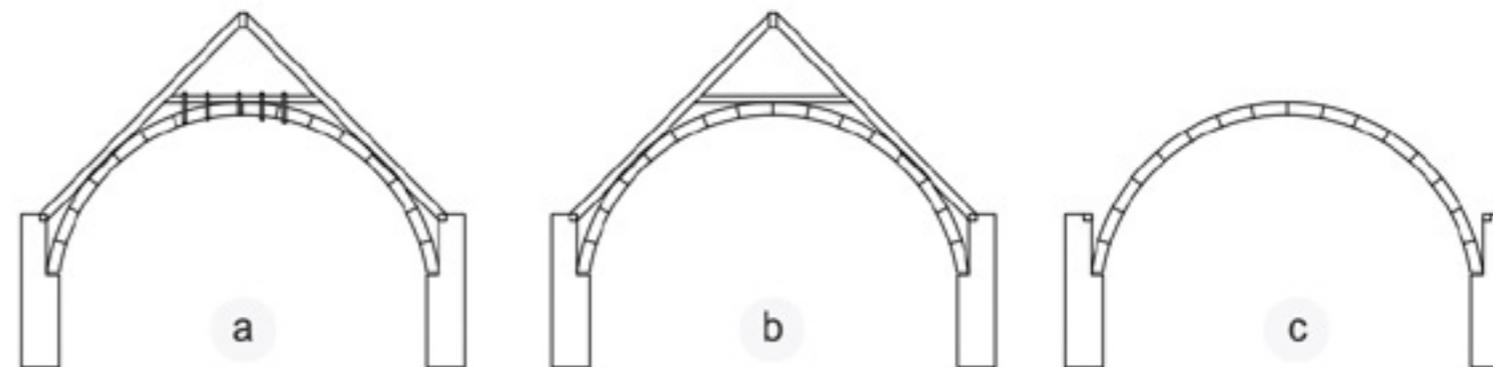
Figura 1. Comparación de bóvedas encamionadas. a) Colgada o suspendida, b) Autoportante, c) Estructural, siendo la típica construida en el virreinato del Perú.

Tras el estudio realizado por Arce Blanco (2017), se concluyen tres tipos claves de bóvedas encamionadas: las suspendidas o colgadas, soportadas por la estructura original del edificio, principalmente una adaptación de la cobertura par y nudillo y cuya estabilidad depende de la propia armadura. Aquí los arcos de la bóveda quedan suspendidos mediante cogotes de madera y las superficies del intradós se conforma por el enlucido del cañizo; las bóvedas autoportantes que solamente se encuentran apoyadas en sus extremos por los muros de fábrica y que fueron planificadas desde un inicio; y por último las bóvedas estructurales que soportan no sólo su propio peso

sino las fuerzas exteriores producidas por el clima. Este tipo de bóveda es la que predomina en Perú (Figura 1).

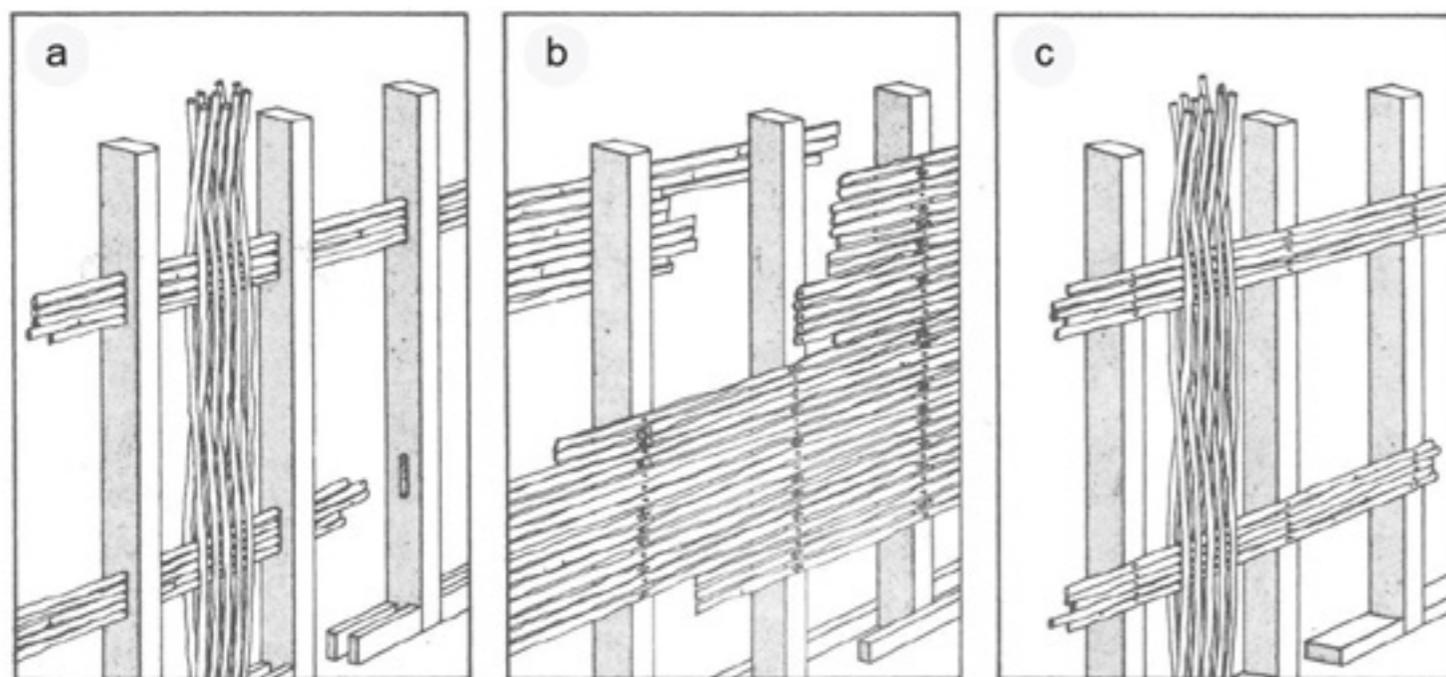
Figura 2. Sistemas de armado de la quincha virreinal. a) Sistema de trenzado. b) Sistema de clavado. c) Sistema mixto.

en de forma tableada, en las demás obras. Sobre éstas se colocaban las cañas cuya unión podía ser mediante un entrelazado de ambas como una trenza o utilizando algún fijador adicional como clavos o huasca (soga o tiras frescas de cuero de vaca u oveja como elemento de unión), e incluso creando un sistema mixto entre ellos. Este tejido ayudaba a resistir esfuerzos tensionales ya que dotaba a la estructura de una mayor capacidad de deformación elástica (Bustamante y Monjo, 2012; Hurtado-Valdez, 2015). Como protección y revestimiento se usaba el yeso o el barro o las mezclas entre cal, agua, tierra y arena que se aplicaban sobre la combinación del esqueleto de madera y las cañas logrando un efecto membrana (Figura 2).

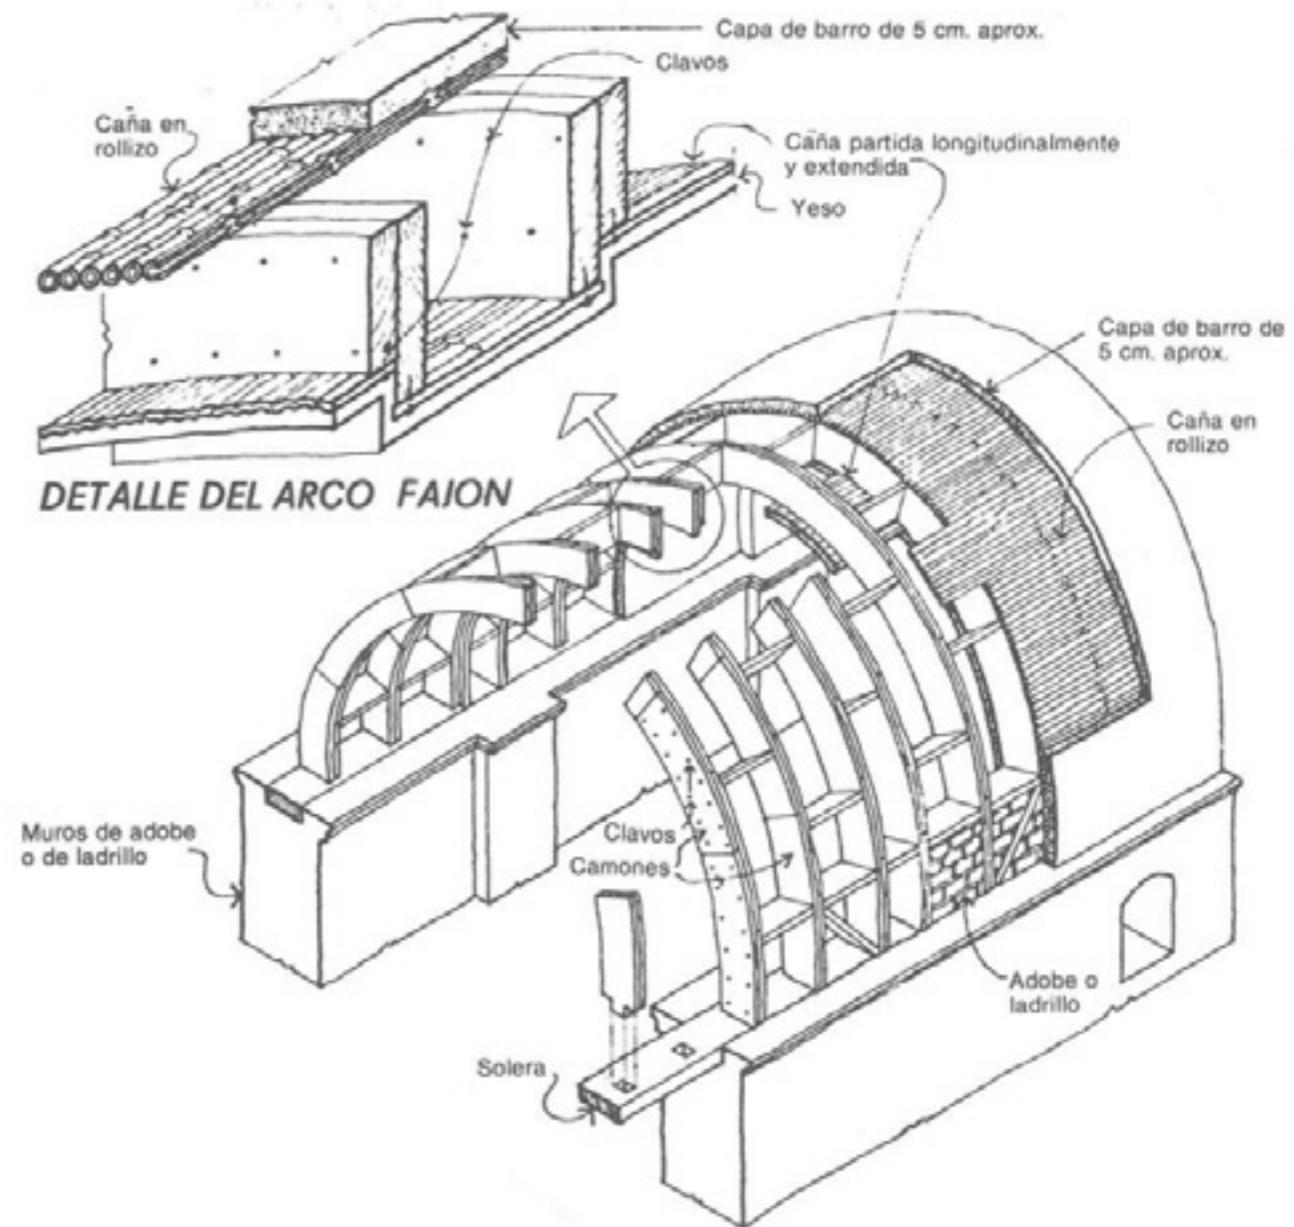
Figura 3. Detalle estructural de las bóvedas de quincha en las edificaciones monumentales del Virreinato del Perú.

Con la armadura lista, se fijaba en su lugar final (muro de adobe), esto mediante una unión de escopladura o una espiga sobre el muro que evitaba cualquier tipo de desplazamiento durante un movimiento sísmico. Estas mortajas eran realizadas en los soleros, que estaban previamente empotrados en los muros. La distancia

vertical de estos elementos oscilaba entre los 60 y 120 centímetros desde las vigas. Se realizaba un tipo de tornapunta la cual estaba en los puntos de apoyo.

Esta unión entre ambos cuerpos estaba definida por una viga de madera que encadenaba las estructuras permitiendo el arriostamiento de los muros e imposibilitando su distanciamiento por la vibración de los muros, durante un desastre natural. De esta manera, se generaba un efecto de diafragma que representaba una respuesta amable frente a los movimientos sísmicos (Figura 3).

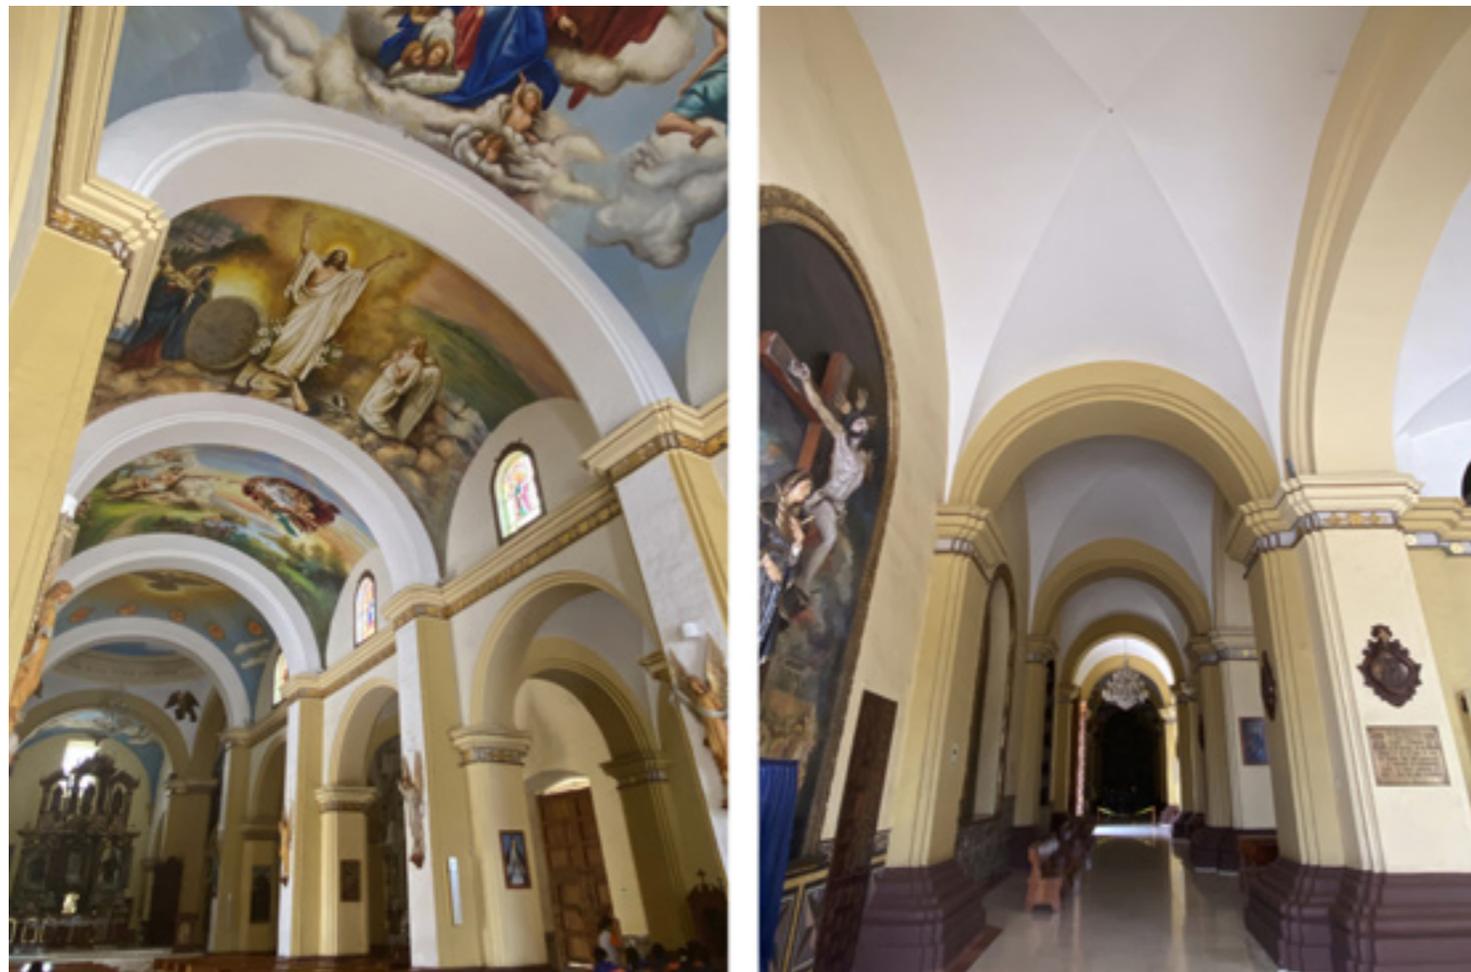
Figura 5. Bóvedas de arista de la nave principal y lateral de la Catedral Metropolitana de Trujillo

de las bóvedas encamonadas de quincha en el Perú ya que la mayoría de maestros de la época eran renuentes a desestimar las técnicas constructivas tradicionales. Se le atribuye los primeros trazos de la Catedral de Trujillo en 1643, donde dio énfasis a la bóveda de arista autoportante y la cúpula sobre pechinas (San Cristóbal, 1993). La decoración a través de estucos dorados en cornisas y la pintura mural al temple disfrazan las aristas internas de la nave principal, sin embargo, son claramente distinguibles en las naves laterales, nótese también la separación de cada tramo con cerchas a modo de arco fajón (Figura 5).

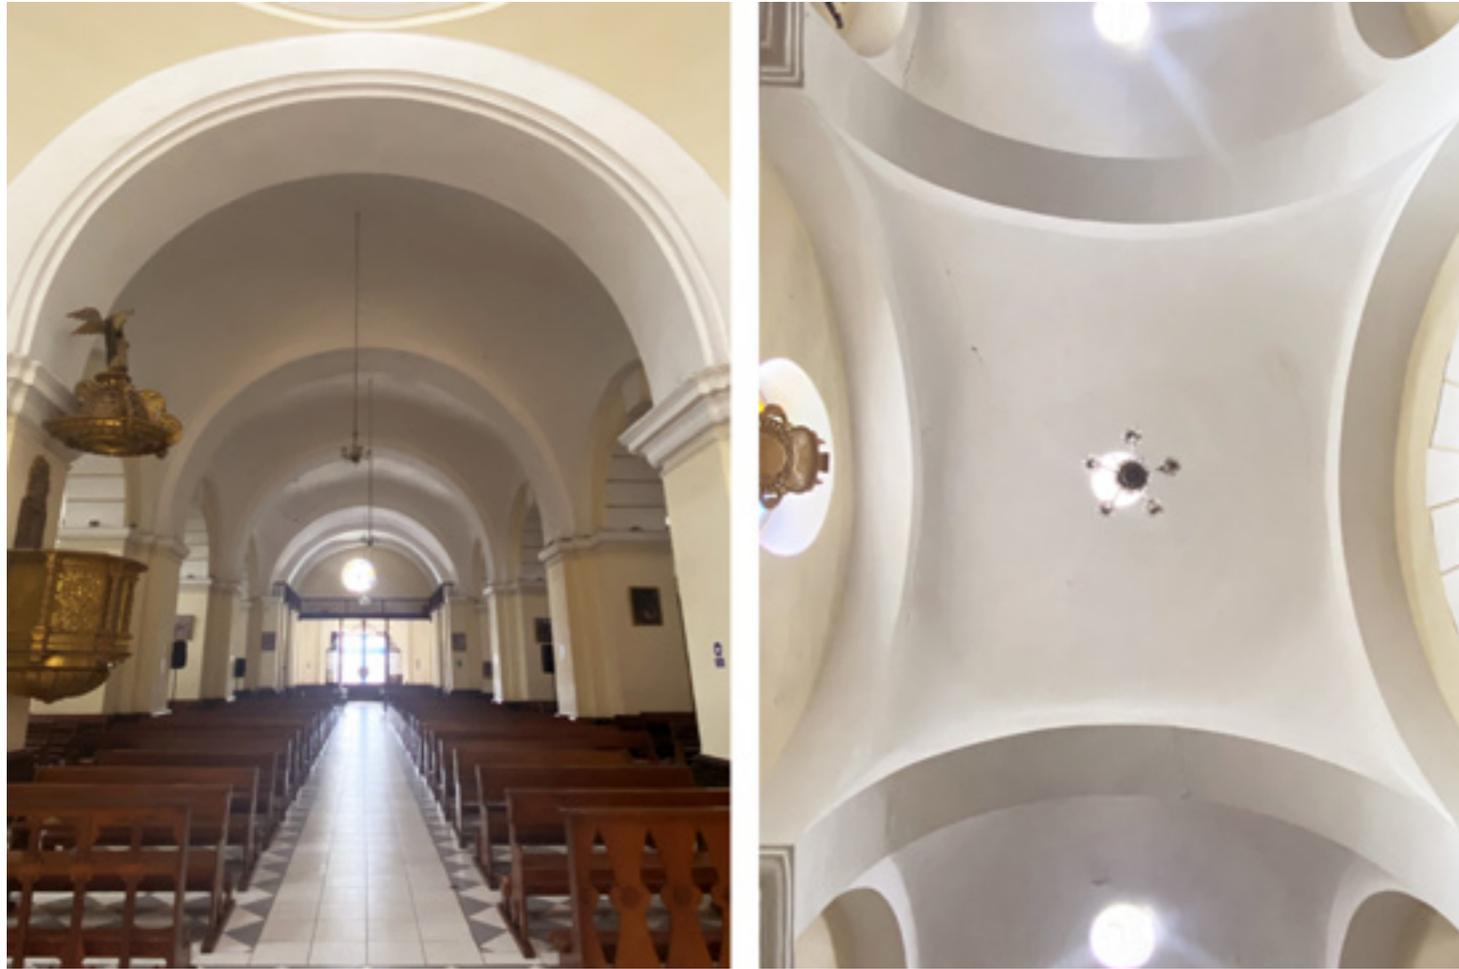
Figura 6. Bóveda vaída de la Iglesia Santo Domingo de Trujillo.

Por su parte, las bóvedas vaídas, con su peculiar configuración de sector de esfera y doble cobertura, son un ejemplo de la sofisticación arquitectónica presente en las iglesias conventuales de San Francisco y Santo Domingo en Trujillo. Estas bóvedas destacan por su estética cautivadora y brindan un ambiente celestial, en perfecta armonía con la espiritualidad que se experimenta en estos espacios de culto (Figura 6).

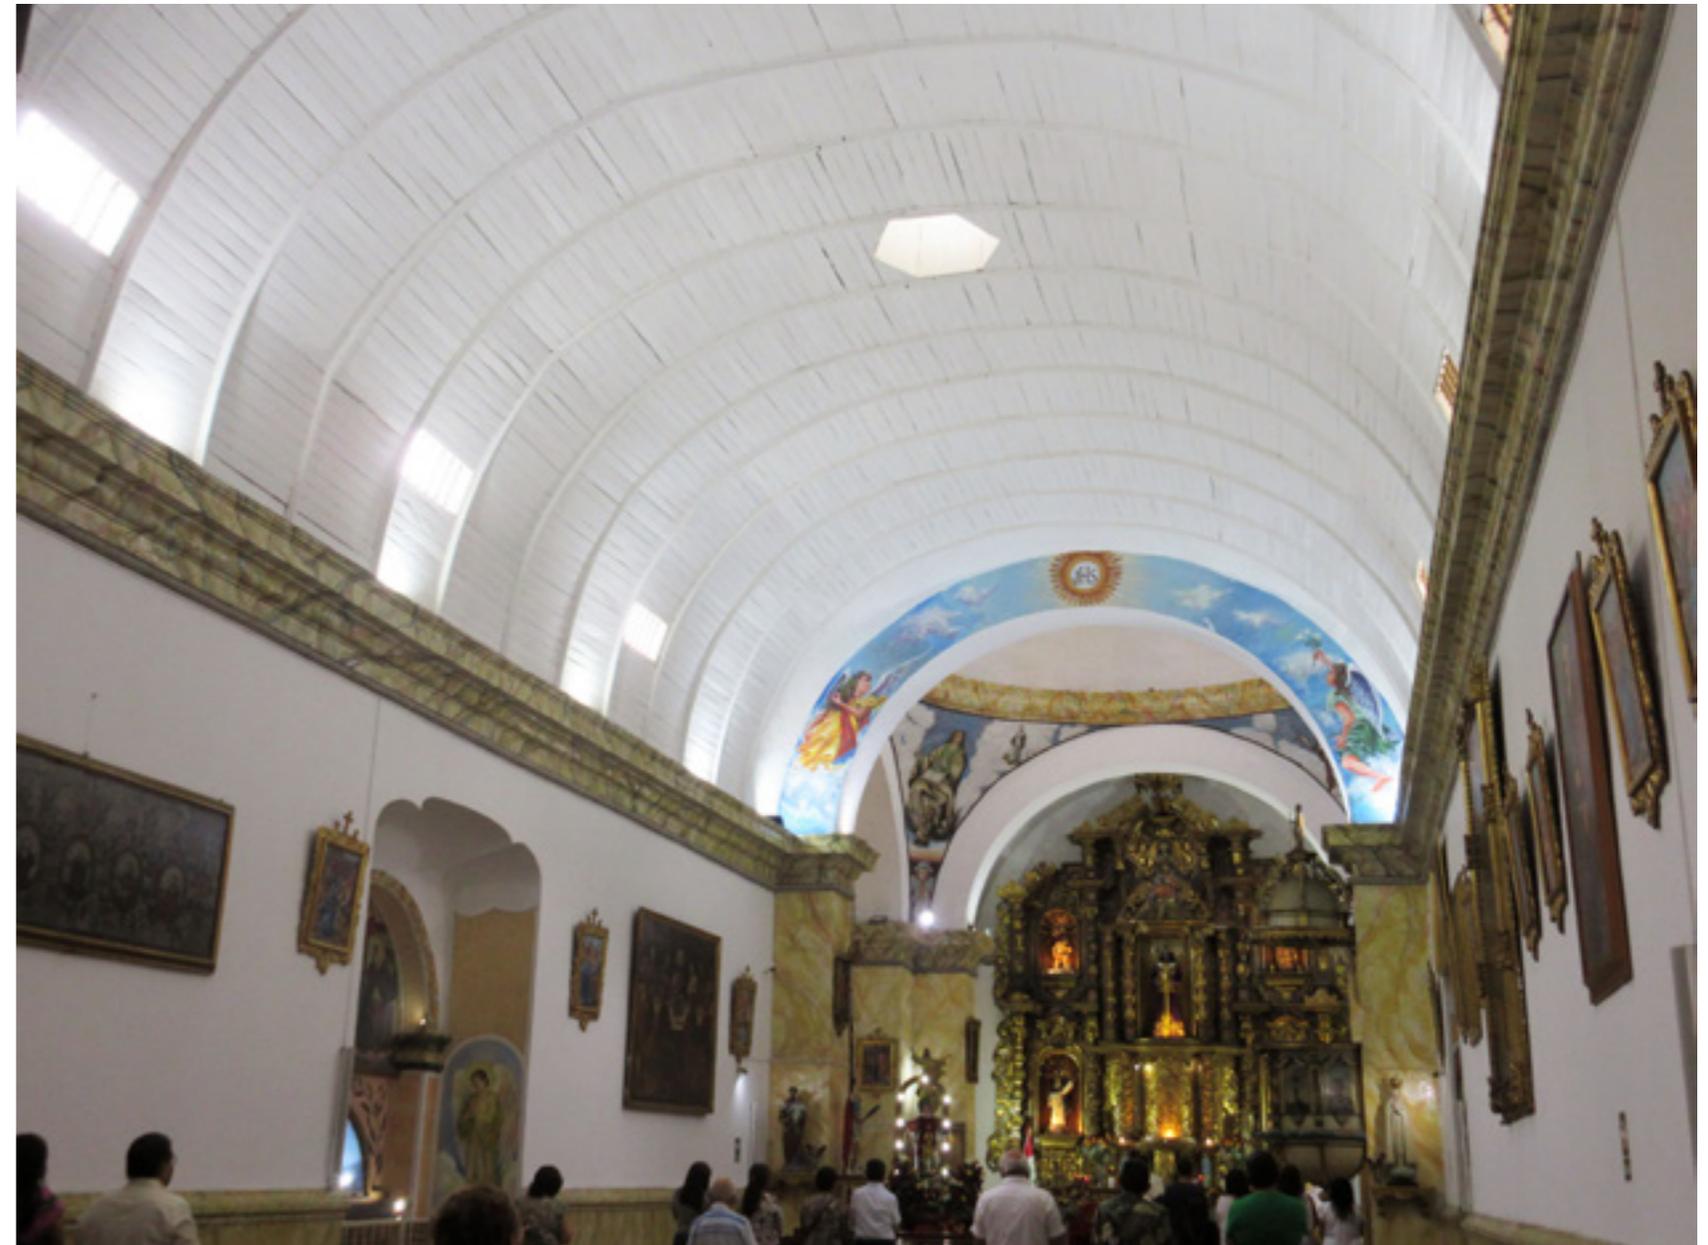
Figura 7. Bóveda de cañón corrido de la Iglesia San Lorenzo y detalle de ventanas rectangulares.

Presenta una bóveda de cañón de quincha con ventanas simples e insertas en la estructura junto a pequeñas linternas que ayudan a la ventilación e iluminación. A pesar de la rusticidad de su material, plantea una decoración elegante y discreta, con especial atención a los enlucidos y los acabados superficiales (pintura mural en pechinas y mármol en cornisas de la bóveda). Es notorio que por su función de viceparroquia, la bóveda de quincha ostentara formas irregulares que, en la actualidad, son un testimonio de la naturaleza innata de la arcilla. Es precisamente esta sutil imperfección la que les confiere un encanto innegable,

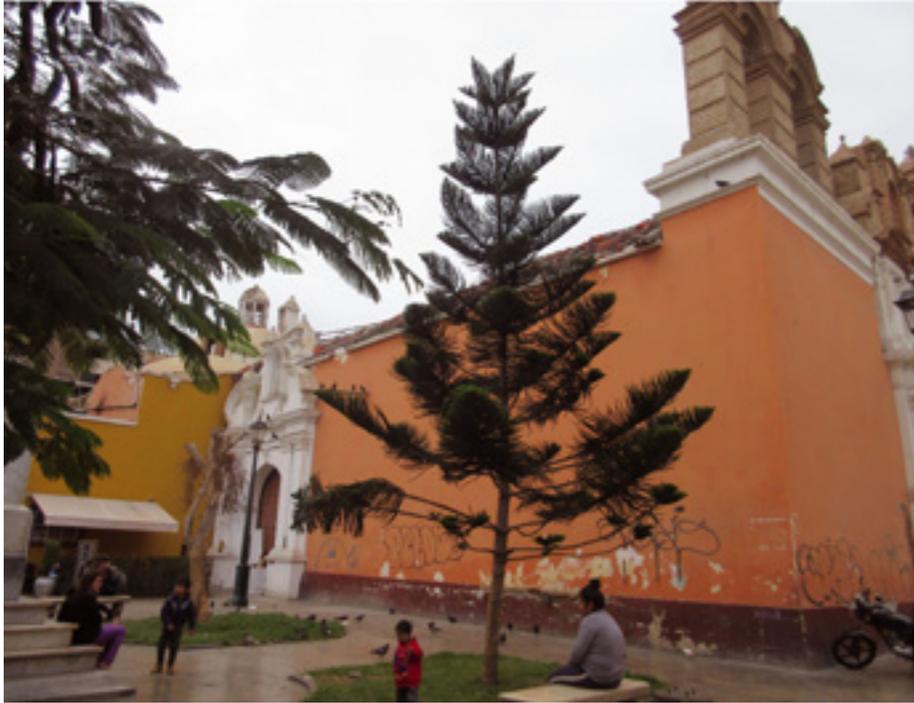
Figura 8. Fachada de la Iglesia La Merced vista desde el Jirón Pizarro. Nótese la falta de bóveda y la presencia de espadañas.

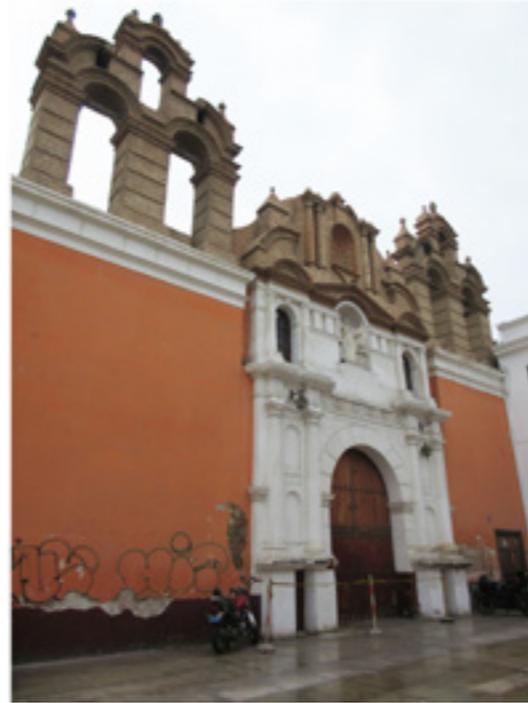
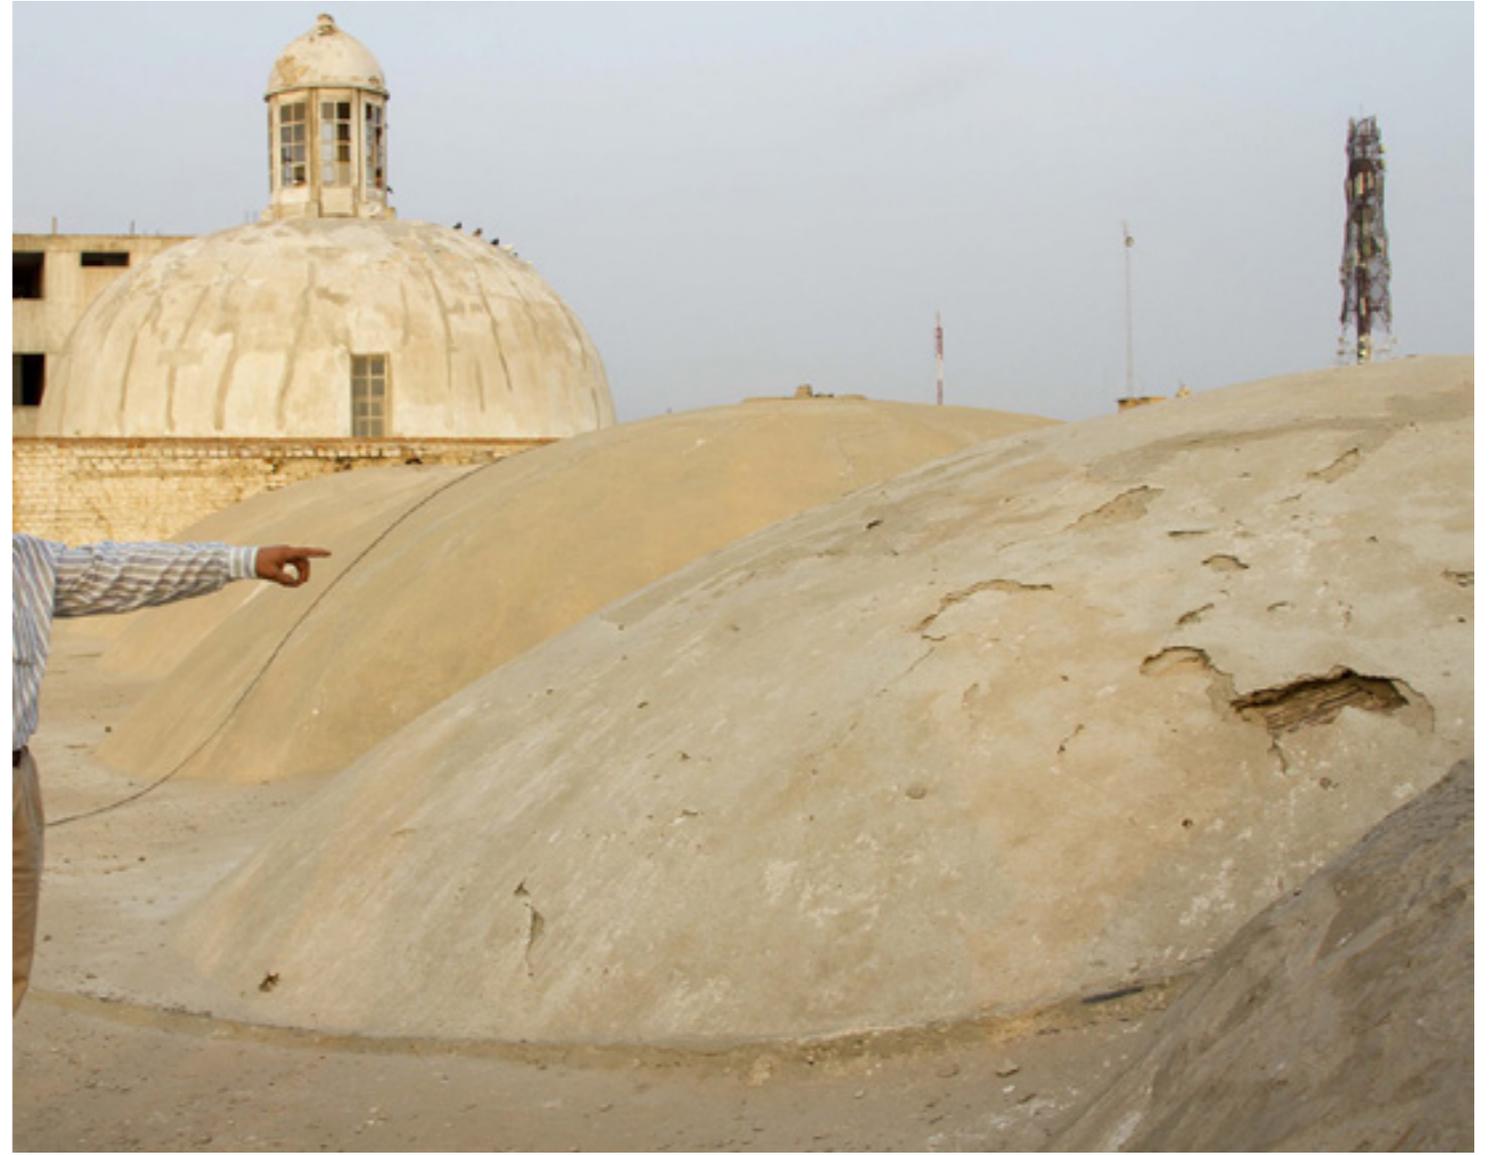
Figura 9. Daños en la bóveda de Iglesia La Merced desde el exterior (2015)

La Iglesia La Merced está ubicada en el Jirón Pizarro, un paseo peatonal atractivo y eje comercial-turístico de la ciudad. Su variedad de estilos arquitectónicos como el barroco, rococó y neoclásico, la destacan sobre el resto. En su fachada, a diferencia de otras iglesias, no presenta torres, sino que tiene una espadaña con campanas (Figura 8). Fue declarada Monumento Histórico del Patrimonio Cultural de la Nación desde el año 1972 por el Instituto Nacional de Cultura (2000); sin embargo, se cumplen siete años desde que no brinda acceso al público pues las condiciones actuales no lo permiten, sobre todo por el colapso de una de sus cúpulas. Asimismo, los sismos y lluvias ocasionadas por el Fenómeno de El Niño costero generaron que su

bóveda del lateral izquierdo colapsara —lo cual generó daños en los retablos y altares también— comprometiendo al resto de la estructura principal la cual ha quedado expuesta. Es más, las condiciones climatológicas de los últimos años han provocado la erosión del material constructivo, el desprendimiento del yeso y el carrizo con barro, así como la pudrición de la madera por presencia de xilófagos, llevándola a una situación de colapso (Figura 9). Vale resaltar, que tanto sus pechinas como las de la iglesia Santa Clara son consideradas las más destacables de todo Trujillo.

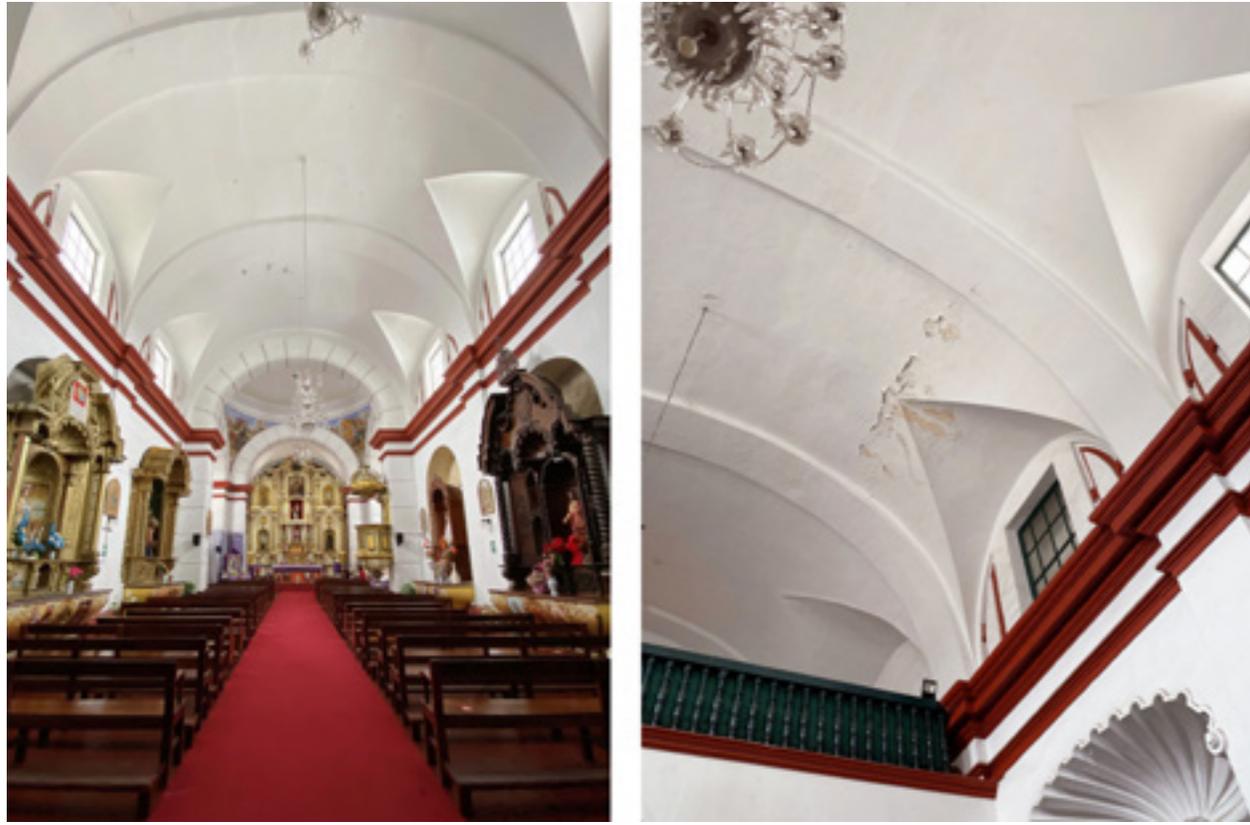
Figura 10. Bóveda de cañón corrido con lunetos de la Iglesia Belén. Se aprecia el desprendimiento del enlucido por humedad.

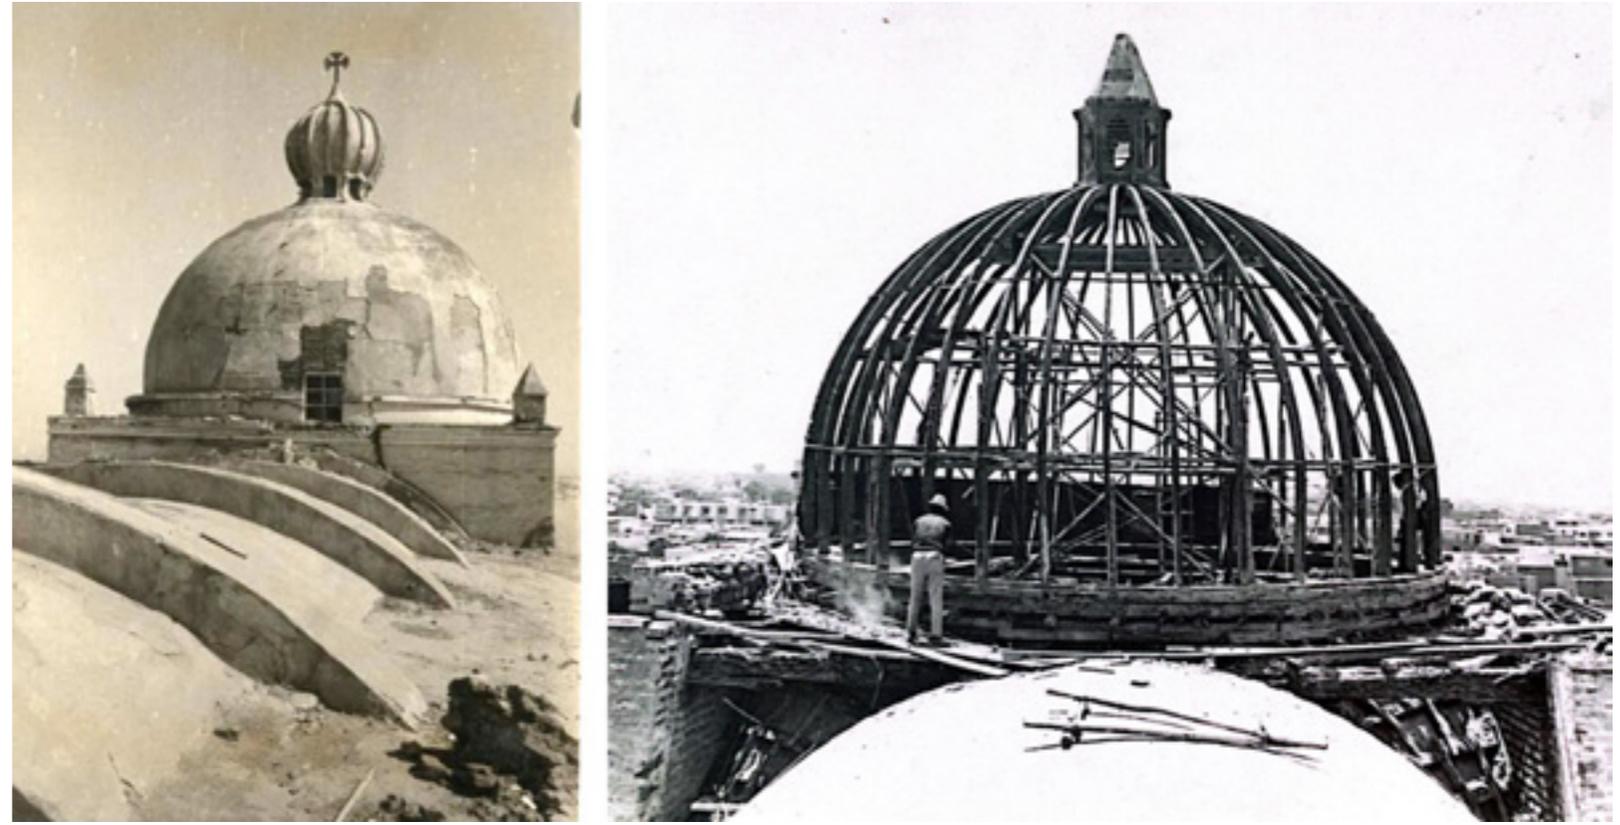
Figura 11. Cúpulas encamionadas de quincha. a) Iglesia Belén, nótese el desprendimiento del revoque después del terremoto de 1970. b) Armazón de la cúpula de la Iglesia del Carmen realizada en 1971. Trujillo, Perú.

cal lo que facilitó su restauración después del terremoto de 1970. Lo peculiar es la pequeña cúpula bulbosa que tiene como remate en vez de la típica linterna, su estética es totalmente discutible ya que es un elemento ajeno a la región y probablemente introducida por el criterio y gusto ecléctico del final del siglo pasado.

que fue punto de partida para reconstruirla de madera y quincha. Lo mismo sucedió con el segundo claustro y las dependencias ajenas. Su cúpula de media naranja con óculo en la parte central es una obra de ingeniería inédita del Ing. León Jara, pues según testimonios de los involucrados en su restauración, se armó de madera y quincha, pero tuvo una base y cáscara de concreto con fierro de 1/4 para darle forma y estabilidad (Figura 11).
